W Y C E N A W A R T O Ś C I

Zadanie: Ocena stanu technicznego i określenie wartości rynkowej pojazdu

Rodzaj pojazdu:	**Ciągnik samochodowy**	VIN:	**X L R T E H 4 3 0 0 G 2 4 1 3 8 0**
Marka:	**DAF**	Nr rejestracyjny:	**WZ735EV**
Model pojazdu:	**XF 480 MR`18 E6 21.0t**	Nr Info-Ekspert:	**214-02365**
Wersja:	**FT Super Space Cab Low Deck**	Rok produkcji:	**2018**

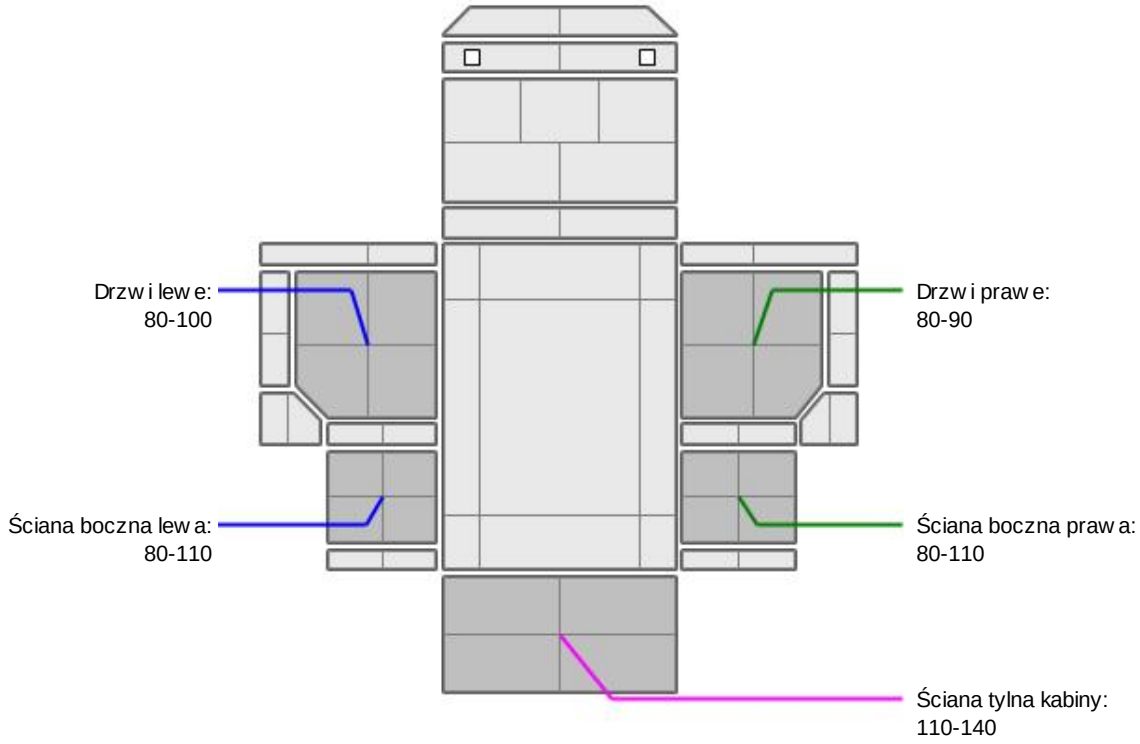
KABINA KIEROWCY – Opis powłoki lakierowej

L.p.	Nazwa elementu	L / P	Grubość powłoki [µm]	Opis
1	Drzwi	L	80-100	
2	Ściana boczna	L	80-110	
3	Drzwi	P	80-90	
4	Ściana boczna	P	80-110	
5	Ściana tylna kabiny		110-140

Podane przedziały grubości powłoki lakierowej poszczególnych elementów dotyczą wyłącznie punktów pomiarowych, tj. trzech wybranych miejsc na danym elemencie nadwozia. Nie oznacza to, że w pozostałych obszarach danego elementu grubość powłoki jest jednakowa ani że nie może wykraczać poza wskazane zakresy. Pomiary wykonano urządzeniem będącym w posiadaniu rzeczoznawcy. Pomiar wykonany innym przyrządem może się różnić.
