Nr zlecenia DEKRA: ALIOR-L(W)/KAT/10285/25/02/11
Nr zlecenia/szkody: 458990/20/1
Data zlecenia: 11-02-2025

Dane pojazdu

Pomiar grubości powłoki lakierowej poj.

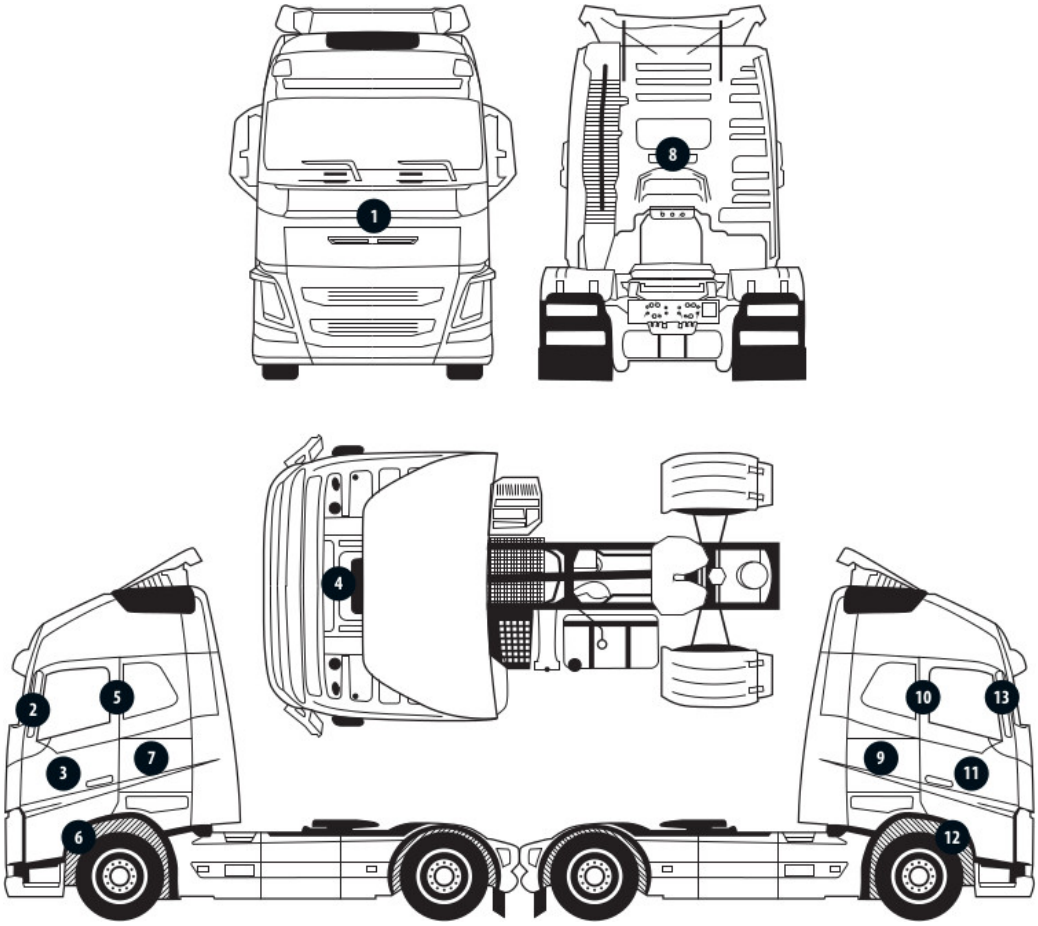
Nr punktu kontroli	Kontrolowany element	Zmierzony przedział grubości powłoki lakierowej [µm]
1	Ściana przednia	150 - 200
2	Słupek przedni lewy	do 150
3	Drzwi lewe	150 - 200
5	Słupek środkowy lewy	do 150
6	Próg lewy	do 150
7	Ściana boczna lewa	150 - 200
8	Ściana tylna	150 - 200
9	Ściana boczna prawa	150 - 200
10	Słupek środkowy prawy	do 150
11	Drzwi prawe	150 - 200
12	Próg prawy	do 150
13	Słupek przedni prawy	do 150
