Raport techniczny pojazdu numer: 496/11/2026/KC z dnia: 22.11.2026

Zadanie: Określenie wartości rynkowej pojazdu

Rodzaj pojazdu: **Samochód terenowy**
Marka: **HYUNDAI**
Model pojazdu: **Tucson 1.6 CRDi Mild Hybrid MR`21 E6d**
Wersja: **Executive DCT**
VIN: **T M A J D 8 1 A G M J 1 4 7 3 3 0**
Nr rejestracyjny: **WH1400A**
Nr Info-Ekspert: **016-01964**
Rok produkcji: **2021**

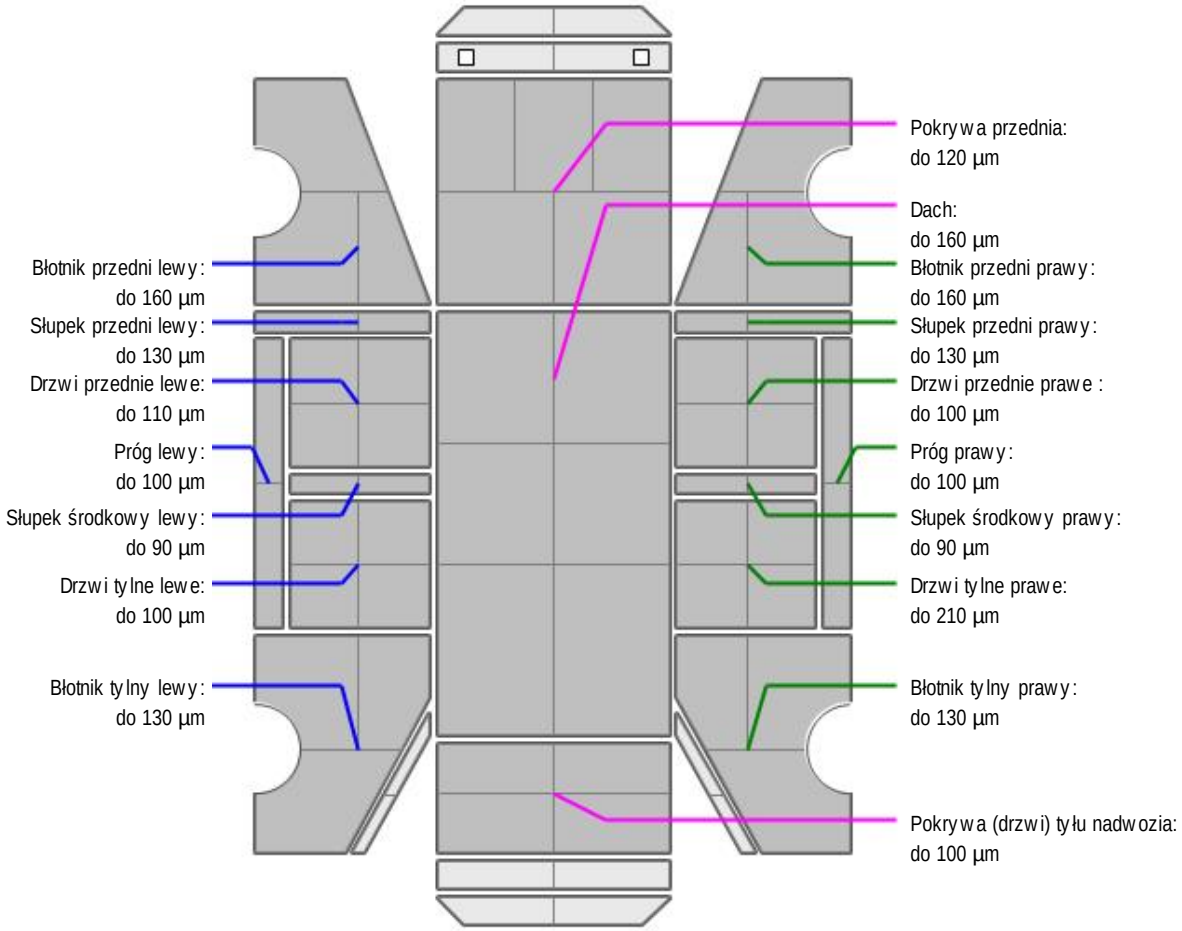
NADWOZIE – Opis powłoki lakierowej

III. Karoseria / nadwozie.
Grubosc powloki lakierowej rzedu 100-160 µm na wszystkich elementach karoserii (poszyc z materiałów metalowych) podlegajacych lakierowaniu z wyjatkiem:
- drzwi tylne prawe do 210 µm

L.p.	Nazwa elementu	L / P	Grubość powłoki [µm]	Opis
1	Pokrywa przednia		do 120 µm	
2	Dach		do 160 µm	
3	Błotnik przedni	L	do 160 µm	
4	Próg	L	do 100 µm	
5	Słupek przedni	L	do 130 µm	
6	Drzwi przednie	L	do 110 µm	
7	Słupek środkowy	L	do 90 µm	
8	Drzwi tylne	L	do 100 µm	
9	Błotnik tylny	L	do 130 µm	
10	Błotnik przedni	P	do 160 µm	
11	Próg	P	do 100 µm	
12	Słupek przedni	P	do 130 µm	
13	Drzwi przednie	P	do 100 µm	
14	Słupek środkowy	P	do 90 µm	
15	Drzwi tylne	P	do 210 µm	
16	Błotnik tylny	P	do 130 µm

17	Pokrywa (drzwi) tyłu nadwozia		do 100 µm
