Raport techniczny pojazdu numer: 542/11/2026/KB z dnia: 2026/11/18

Zadanie: Określenie wartości rynkowej pojazdu

Rodzaj pojazdu: **Samochód ciężarowy do 3.5t**
Marka: **VOLKSWAGEN**
Model pojazdu: **Multivan TDI MR`22 E6d 2.9t**
Wersja: **Life DSG**
VIN: **W V 2 Z Z Z S T 1 S H 0 0 4 1 0 5**
Nr rejestracyjny: **PZ6E202**
Nr Info-Ekspert: **040-10475**
Rok produkcji: **2024**

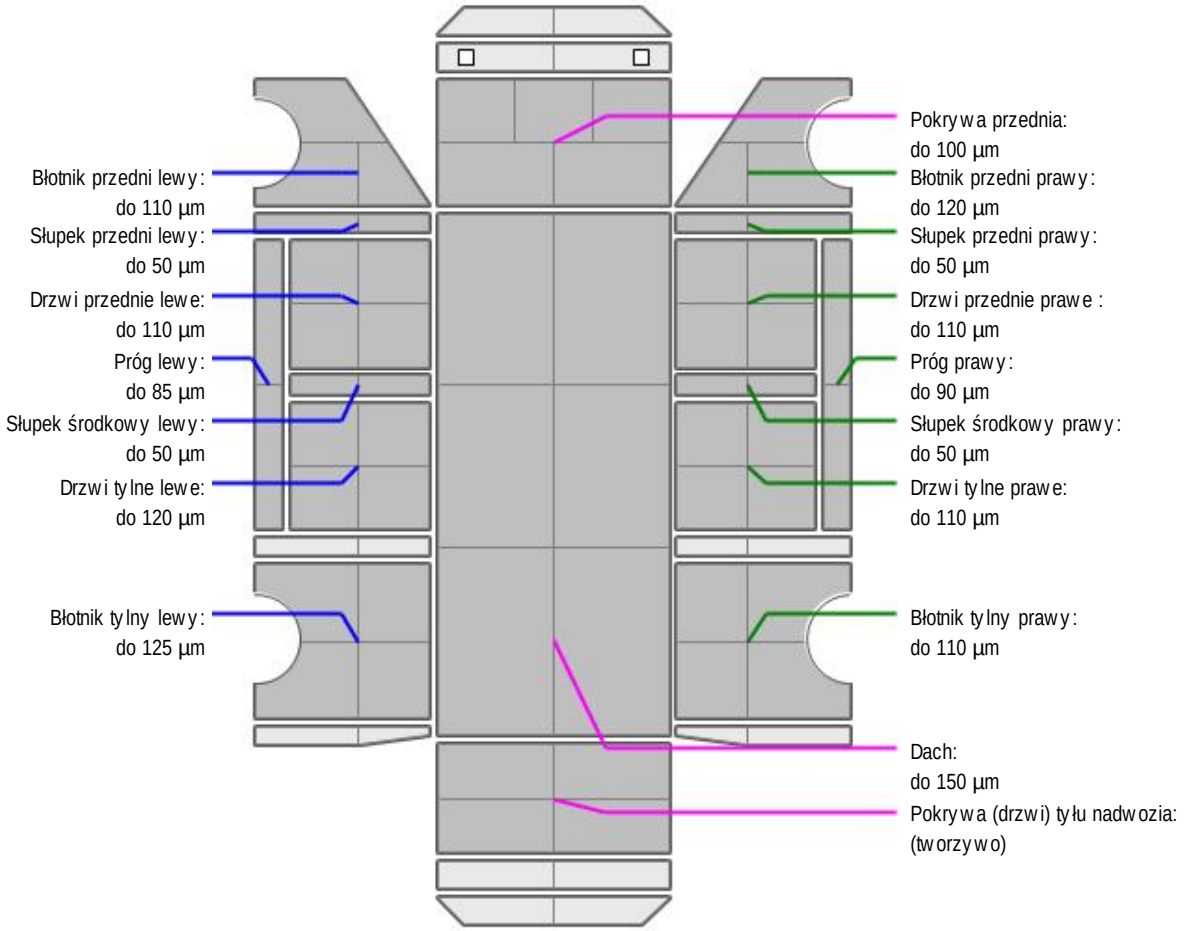
NADWOZIE – Opis powłoki lakierowej

L.p.	Nazwa elementu	L / P	Grubość powłoki [µm]	Opis
1	Pokrywa przednia		do 100 µm	
2	Dach		do 150 µm	
3	Błotnik przedni	L	do 110 µm	
4	Próg	L	do 85 µm	
5	Słupek przedni	L	do 50 µm	
6	Drzwi przednie	L	do 110 µm	
7	Słupek środkowy	L	do 50 µm	
8	Drzwi tylne	L	do 120 µm	
9	Błotnik tylny	L	do 125 µm	
10	Błotnik przedni	P	do 120 µm	
11	Próg	P	do 90 µm	
12	Słupek przedni	P	do 50 µm	
13	Drzwi przednie	P	do 110 µm	
14	Słupek środkowy	P	do 50 µm	
15	Drzwi tylne	P	do 110 µm	
16	Błotnik tylny	P	do 110 µm
