WYCENA WARTOŚCI

Zamawiający:	Siemens Finance ul. Żupnicza 11,03-821 Warszawa
Numer zlecenia:	74/05/05/2025/Siemens Finance Pion Windykacji
Numer wewnętrzny:	8575
Wykonawca:	Artur Kawęcki
Przedmiot wyceny:	Laser medyczny CLASSYS EXCEL HR
Nr fabryczny:	EH11145
Data sporządzenia wyceny:	12-05-2025

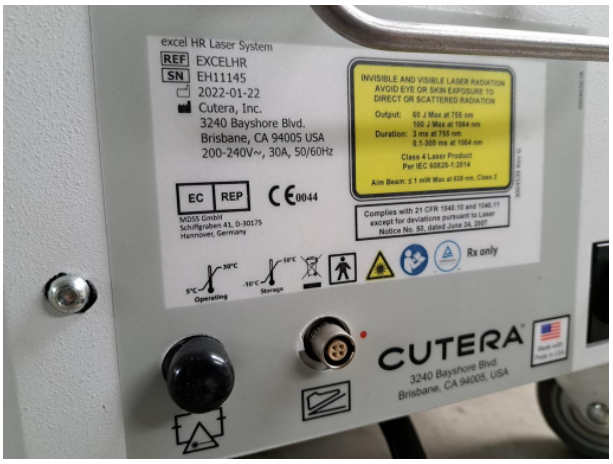
Stwierdzono ślady zużycia eksploatacyjnego – zarysowania, zabrudzenia.

- uchwyt na głowicę – pęknięty,

- obudowa głowicy – pęknięta,

- panel z wyświetlaczem – nieprzytwierdzony do urządzenia,

Stan urządzenia określono jako dostateczny.
