Raport techniczny pojazdu numer: 471/10/2026/KB z dnia: 13.10.2026

Zadanie: Określenie wartości rynkowej pojazdu

Rodzaj pojazdu: **Samochód osobowy**
Marka: **BMW**
Model pojazdu: **218i Active Tourer MR`22 E6d/e U06**
Wersja: **M Sport Steptronic**
VIN: **W B A 2 1 B X 0 X 0 7 P 0 9 6 2 7**
Nr rejestracyjny: **DW9YG96**
Nr Info-Ekspert: **003-06413**
Rok produkcji: **2024**

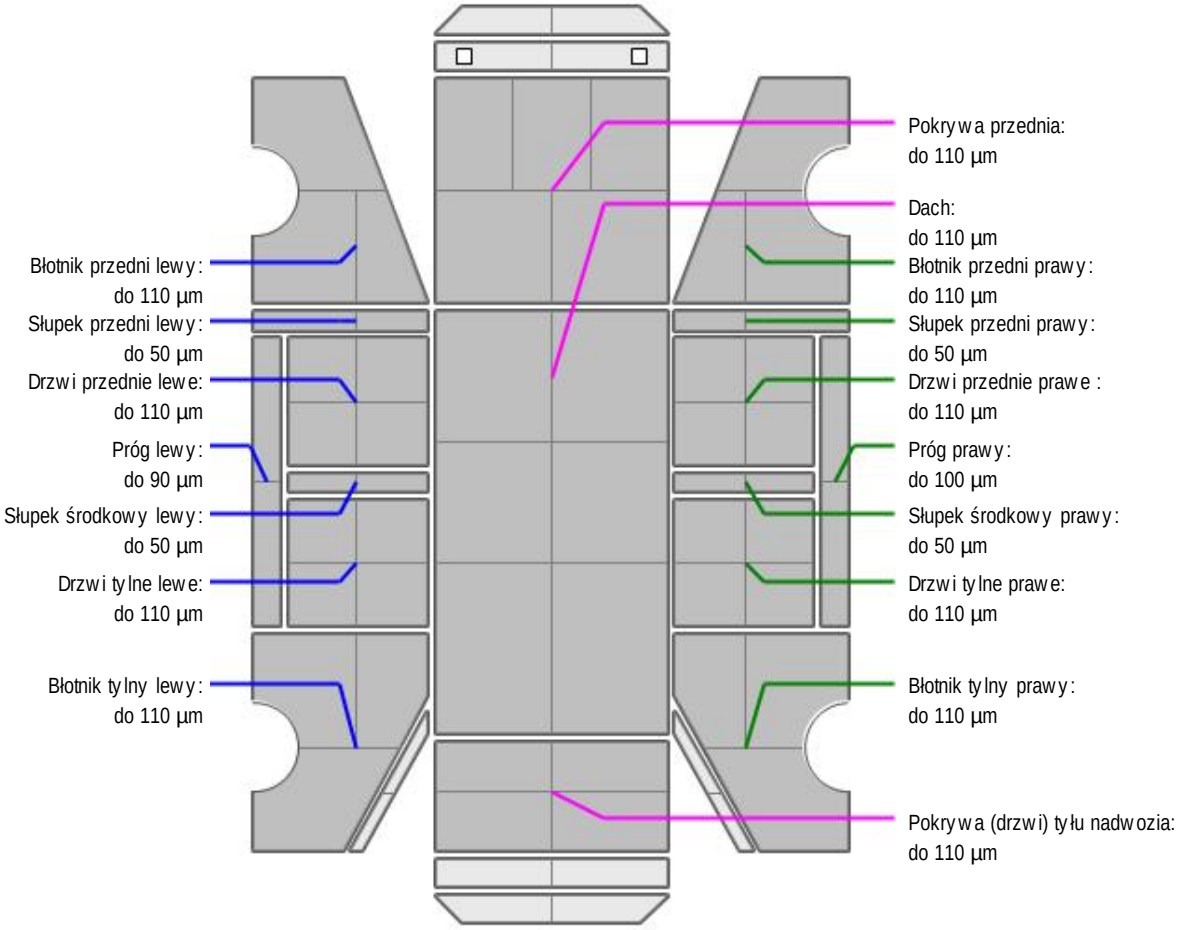
III. Karoseria / nadwozie.
Grubość powłoki lakierowej do 110 µm na wszystkich elementach karoserii (poszyć z materiałów metalowych) podlegających lakierowaniu.

IV. Stwierdzone w trakcie oględzin uszkodzenia, usterki i wady (w tym wpływające na rynkową wartość przedmiotowego pojazdu):
- elementy lakierowane karoserii pojazdu posiadają nieznaczne eksploatacyjne uszkodzenia powłoki lakierowej w postaci zarysowań i/lub ubytków punktowych (o różnym stopniu intensywności występowania) – poniższy opis obejmuje największe/najbardziej istotne.
