Raport techniczny pojazdu numer: 361/10/2026/MW z dnia: 20.10.2026

Zadanie: Ocena stanu technicznego i określenie wartości rynkowej pojazdu

Rodzaj pojazdu: **Samochód terenowy**
Marka: **BMW**
Model pojazdu: **X1 2.0 Diesel MR`23 E6d U11**
Wersja: **xDrive20d xLine Step**
VIN: **W B A 4 1 E G 0 7 0 5 0 1 0 5 4 3**
Nr rejestracyjny: **PZ5U132**
Nr Info-Ekspert: **003-06284**
Rok produkcji: **2024**

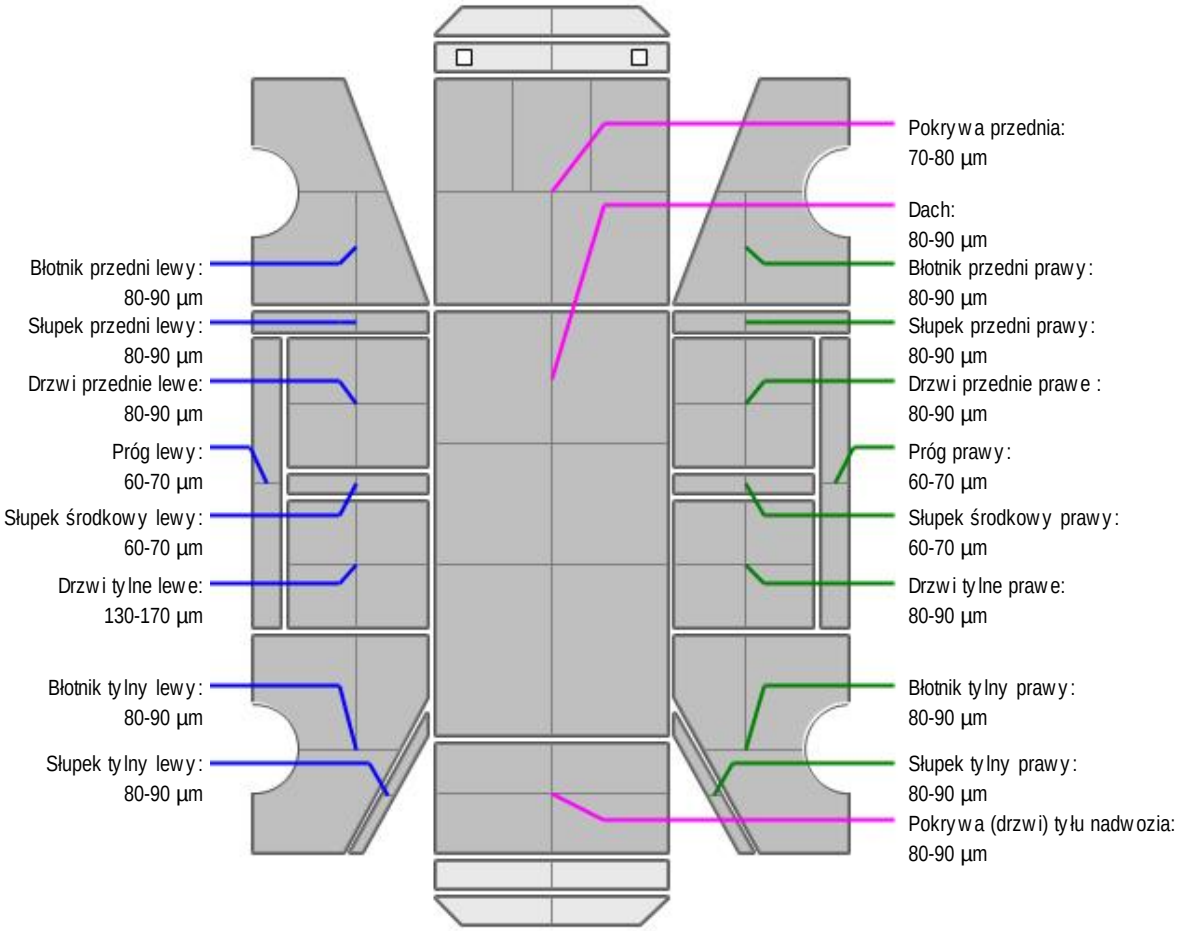
NADWOZIE – Opis powłoki lakierowej

III. Karoseria / nadwozie.
Grubość powłoki lakierowej na drzwiach tylnych lewych do 170 µm. Grubość powłoki lakierowej rzędu 60 - 90 µm na pozostałych elementach karoserii (poszyć z materiałów metalowych) podlegających lakierowaniu.

L.p.	Nazwa elementu	L / P	Grubość powłoki [µm]	Opis
1	Pokrywa przednia		70-80 µm	
2	Dach		80-90 µm	
3	Błotnik przedni	L	80-90 µm	
4	Próg	L	60-70 µm	
5	Słupek przedni	L	80-90 µm	
6	Drzwi przednie	L	80-90 µm	
7	Słupek środkowy	L	60-70 µm	
8	Drzwi tylne	L	130-170 µm	
9	Błotnik tylny	L	80-90 µm	
10	Słupek tylny	L	80-90 µm	
11	Błotnik przedni	P	80-90 µm	
12	Próg	P	60-70 µm	
13	Słupek przedni	P	80-90 µm	
14	Drzwi przednie	P	80-90 µm	
15	Słupek środkowy	P	60-70 µm	
16	Drzwi tylne	P	80-90 µm	
17	Błotnik tylny	P	80-90 µm	
18	Słupek tylny	P	80-90 µm

19	Pokrywa (drzwi) tyłu nadwozia		80-90 µm
