Nr zlecenia: 75/21/08/2025/Leasys Polska- plac AS Boroń z dnia: 2025/08/21

W Y C E N A W A R T O Ś C I

Zadanie: Ocena stanu technicznego i określenie wartości rynkowej pojazdu

Rodzaj pojazdu:	**Samochód ciężarowy do 3.5t**	VIN:	**V N V N F K 0 0 4 6 9 6 9 7 2 5 2**
Marka:	**NISSAN**	Nr rejestracyjny:	**WJ0031L**
Model pojazdu:	**Townstar MR`22 E6d 2.3t**	Nr Info-Ekspert:	**025-03085**
Wersja:	**Business**	Rok produkcji:	**2022**

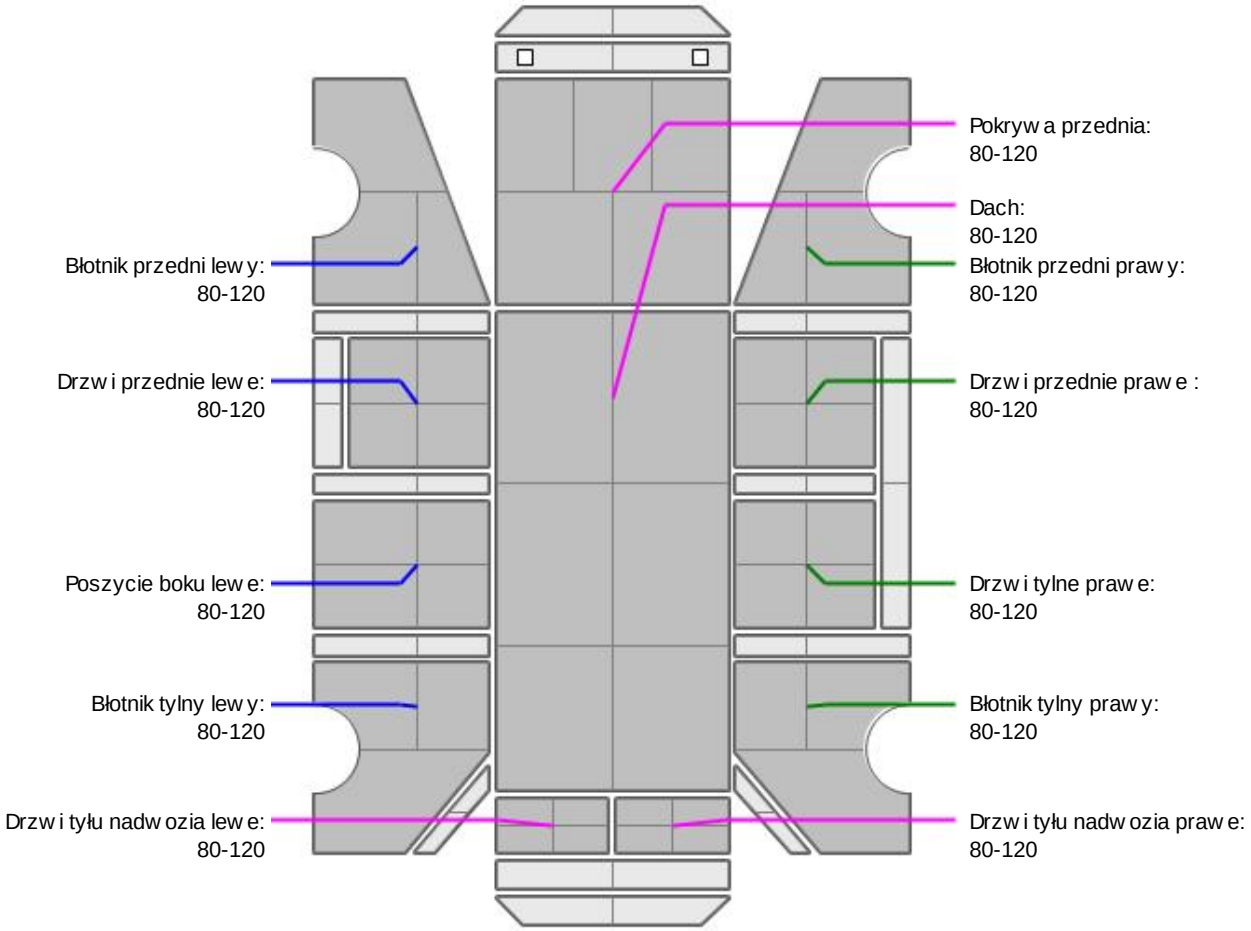
NADWOZIE – Opis powłoki lakierowej

L.p.	Nazwa elementu	L / P	Grubość powłoki [µm]	Opis
1	Pokrywa przednia		80-120	
2	Dach		80-120	
3	Błotnik przedni	L	80-120	
4	Drzwi przednie	L	80-120	
5	Poszycie boku	L	80-120	
6	Błotnik tylny	L	80-120	
7	Drzwi tyłu nadwozia		80-120	
8	Błotnik przedni	P	80-120	
9	Drzwi przednie	P	80-120	
10	Drzwi tylne	P	80-120	
11	Błotnik tylny	P	80-120	
12	Drzwi tyłu nadwozia		80-120
