O P I N I A T E C H N I C Z N A

Zadanie: Ocena stanu technicznego i określenie wartości pojazdu

Rodzaj pojazdu:	**Samochód osobowy**	VIN:	**S B 1 E T 7 6 L 8 0 E 0 2 7 1 4 0**
Marka:	**TOYOTA**	Nr rejestracyjny:	**SG013CA**
Model pojazdu:	**Avensis Wagon 2.0 Diesel MR`15 E6**	Nr Info-Ekspert:	**037-02704**
Wersja:	**Prestige**	Rok produkcji:	**2018**

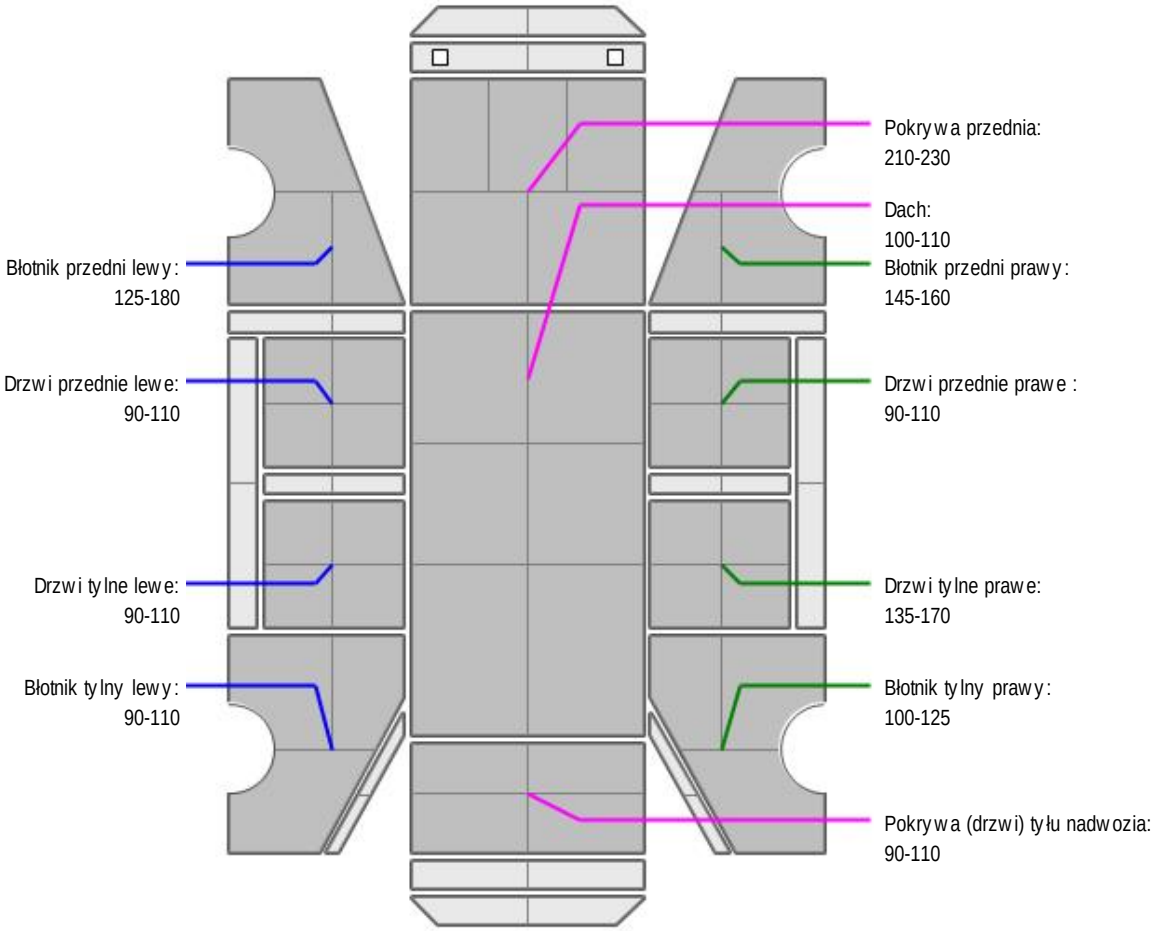
NADWOZIE – Opis powłoki lakierowej

L.p.	Nazwa elementu	L / P	Grubość powłoki [µm]	Opis
1	Pokrywa przednia		210-230	
2	Dach		100-110	
3	Błotnik przedni	L	125-180	
4	Drzwi przednie	L	90-110	
5	Drzwi tylne	L	90-110	
6	Błotnik tylny	L	90-110	
7	Błotnik przedni	P	145-160	
8	Drzwi przednie	P	90-110	
9	Drzwi tylne	P	135-170	
10	Błotnik tylny	P	100-125	
11	Pokrywa (drzwi) tyłu nadwozia		90-110
