Raport techniczny pojazdu numer: 374/10/2026/MW z dnia: 29.10.2026

Zadanie: Ocena stanu technicznego i określenie wartości rynkowej pojazdu

Rodzaj pojazdu: **Samochód terenowy**
Marka: **OPEL**
Model pojazdu: **Grandland Hybrid 4 MR`17 E6**
Wersja: **Ultimate Aut.**
VIN: **W 0 V Z 4 5 G B 0 L S 0 8 7 5 0 9**
Nr rejestracyjny: **NO627AU**
Nr Info-Ekspert: **028-07090**
Rok produkcji: **2020**

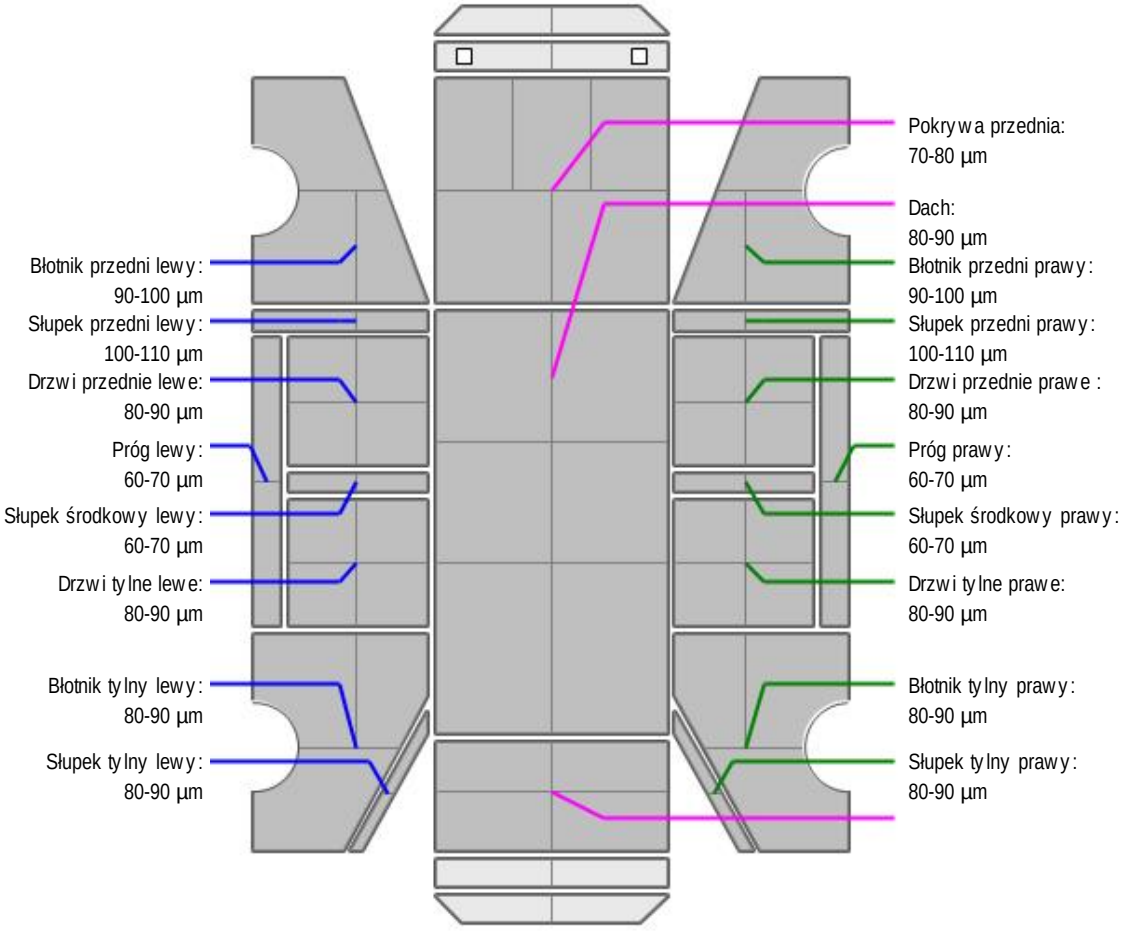
NADWOZIE – Opis powłoki lakierowej

L.p.	Nazwa elementu	L / P	Grubość powłoki [µm]	Opis
1	Pokrywa przednia		70-80 µm	
2	Dach		80-90 µm	
3	Błotnik przedni	L	90-100 µm	
4	Próg	L	60-70 µm	
5	Słupek przedni	L	100-110 µm	
6	Drzwi przednie	L	80-90 µm	
7	Słupek środkowy	L	60-70 µm	
8	Drzwi tylne	L	80-90 µm	
9	Błotnik tylny	L	80-90 µm	
10	Słupek tylny	L	80-90 µm	
11	Błotnik przedni	P	90-100 µm	
12	Próg	P	60-70 µm	
13	Słupek przedni	P	100-110 µm	
14	Drzwi przednie	P	80-90 µm	
15	Słupek środkowy	P	60-70 µm	
16	Drzwi tylne	P	80-90 µm	
17	Błotnik tylny	P	80-90 µm	
18	Słupek tylny	P	80-90 µm	
19	Pokrywa (drzwi) tyłu nadwozia			Tworzywo
