Raport techniczny pojazdu numer: 478/11/2026/KC z dnia: 05.11.2026

Zadanie: Określenie wartości rynkowej pojazdu

Rodzaj pojazdu: **Samochód terenowy**
Marka: **SWM**
Model pojazdu: **G05 T MR`24 E6**
Wersja:
VIN: **L M 6 A A B A P 0 S X 5 0 4 1 4 5**
Nr rejestracyjny: **WW946AV**
Nr Info-Ekspert: **363-00020**
Rok produkcji: **2025**

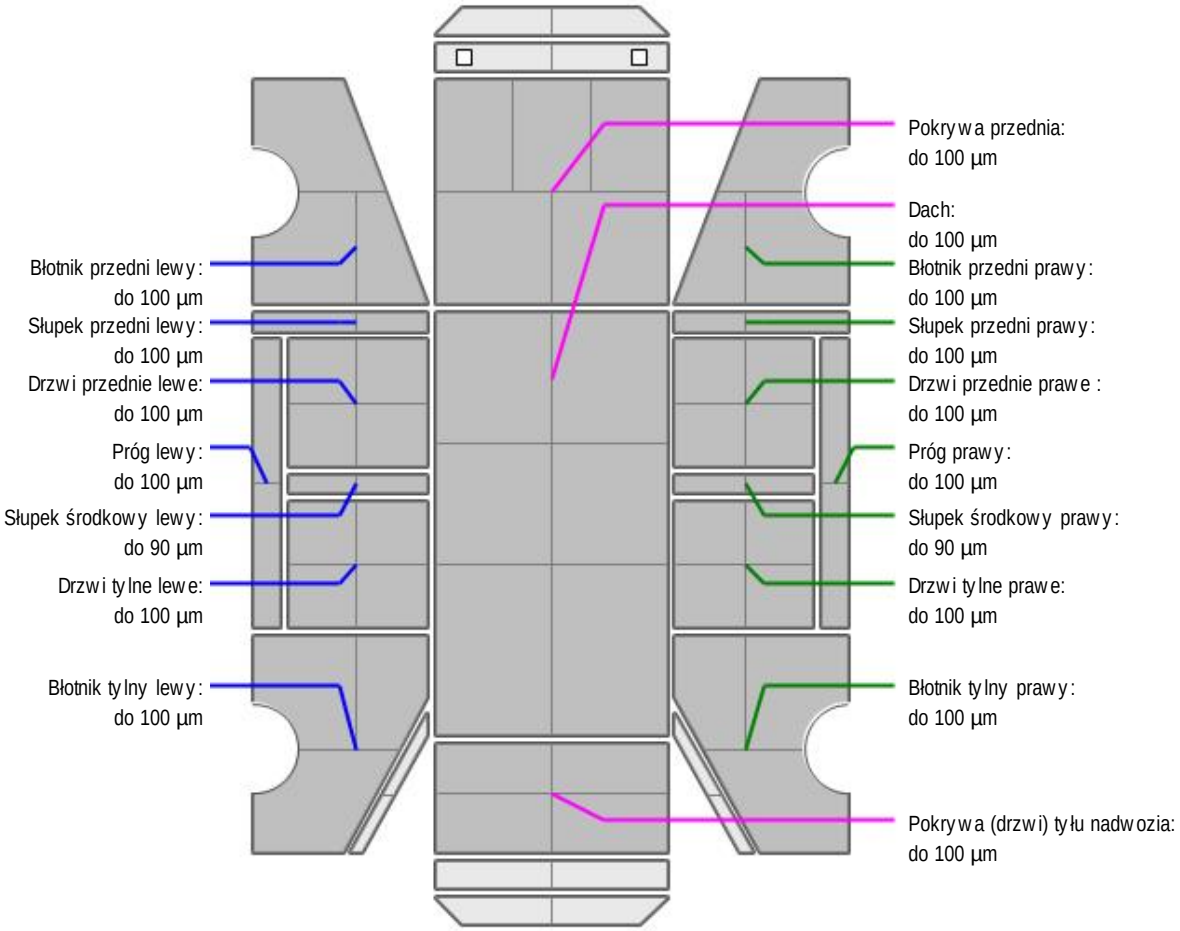
III. Karoseria / nadwozie.

Grubość powłoki lakierowej do 100 µm na wszystkich elementach karoserii (poszyć z materiałów metalowych) podlegających lakierowaniu.
