Nr zlecenia DEKRA: BMW(FS)/WAW/90937/26/09/29
Nr zlecenia/szkody:
Data zlecenia: 29-09-2026

Ocena stanu technicznego pojazdu

Eurotax-Kod EC	Marka, model, typ pojazdu				Rodzaj nadwozia
0155653	**BMW, Seria 3 Touring [G21/G81] 22-, 330e PHEV M Sport sport-aut**				KOM
Rodzaj silnika	Pojemność [ccm]	Moc [KM/kW]	Skrzynia biegów	Stan licznika [km] (odczytany)	Ilość drzwi/miejsc
z zapłonem iskrowym	1998	184/135	automatyczna	130 068	5/5
Nr rej. pojazdu	Nr nadwozia (VIN)		Data 1-rej./rok prod.	Następne bad. tech.	Lakier
ZS929RG	WBA81CY000FN59841		30-09-2022/2022	30-09-2027	czarny/Brak danych

Data oględzin: 20-10-2026

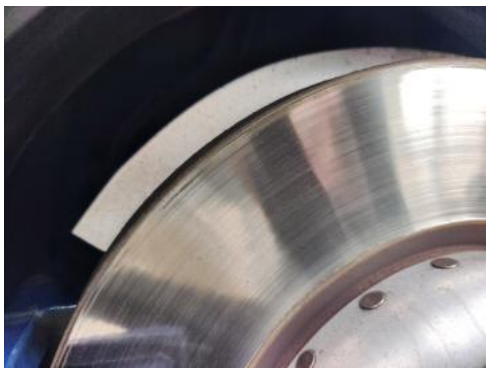
Fot. 30
Tarcza hamulcowa przednia prawa

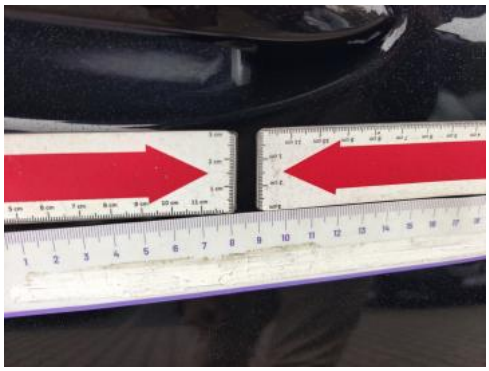
Poz.	Nazwa części	Nr katalogowy	Opis uszkodzenia	Czas [rbg]
1	Drzwi przednie (nieuzbrojone) L	41517482275	rysa/odprysk	
2	Drzwi tylne (nieuzbrojone) R	41517482282	wgniecenie/odkształcenie	
3	Rama drzwi,przód R	41007493262	rysa/odprysk	
4	Okładzina zderzaka tylnego	51125A69643	rysa/odprysk

Fot. 42
Drzwi tylne P - Wgniecenie/odkształcenie 1
