Nr zlecenia DEKRA: BMW(FS)/WAW/99144/26/10/22
Nr zlecenia/szkody:
Data zlecenia: 22-10-2026

Ocena stanu technicznego pojazdu

Eurotax-Kod EC	Marka, model, typ pojazdu				Rodzaj nadwozia
0147590	**BMW, X1 [F48] 19-22, X1 sDrive18i Advantage**				KOM
Rodzaj silnika	Pojemność [ccm]	Moc [KM/kW]	Skrzynia biegów	Stan licznika [km] (odczytany)	Ilość drzwi/miejsc
z zapłonem iskrowym	1499	136/100	manualna	61 316	5/5
Nr rej. pojazdu	Nr nadwozia (VIN)		Data 1-rej./rok prod.	Następne bad. tech.	Lakier
WY568CF	WBA31AA0705U50100		16-11-2021/2021	29-10-2026	czarny/2-warstwowy metalizowany

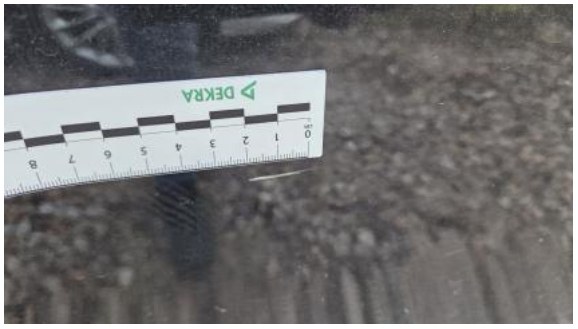
Poz.	Nazwa części	Nr katalogowy	Opis uszkodzenia	Czas [rbg]
1	Drzwi przednie (nieuzbrojone) L	41007414369	rysa/odprysk	
2	Drzwi przednie (nieuzbrojone) R	41007414370	rysa/odprysk

Fot. 42
Drzwi przednie P - Rysa/odprysk 2
