Raport techniczny pojazdu numer: 395/11/2026/MW z dnia: 2026/11/13

Zadanie: Ocena stanu technicznego i określenie wartości rynkowej pojazdu

Rodzaj pojazdu: **Samochód terenowy**
Marka: **KIA**
Model pojazdu: **Sportage 1.6 CRDi MR`19 E6d**
Wersja: **L**
VIN: **U 5 Y P H 8 1 2 A K L 6 2 3 1 8 8**
Nr rejestracyjny: **WOS9285K**
Nr Info-Ekspert: **052-01290**
Rok produkcji: **2018**

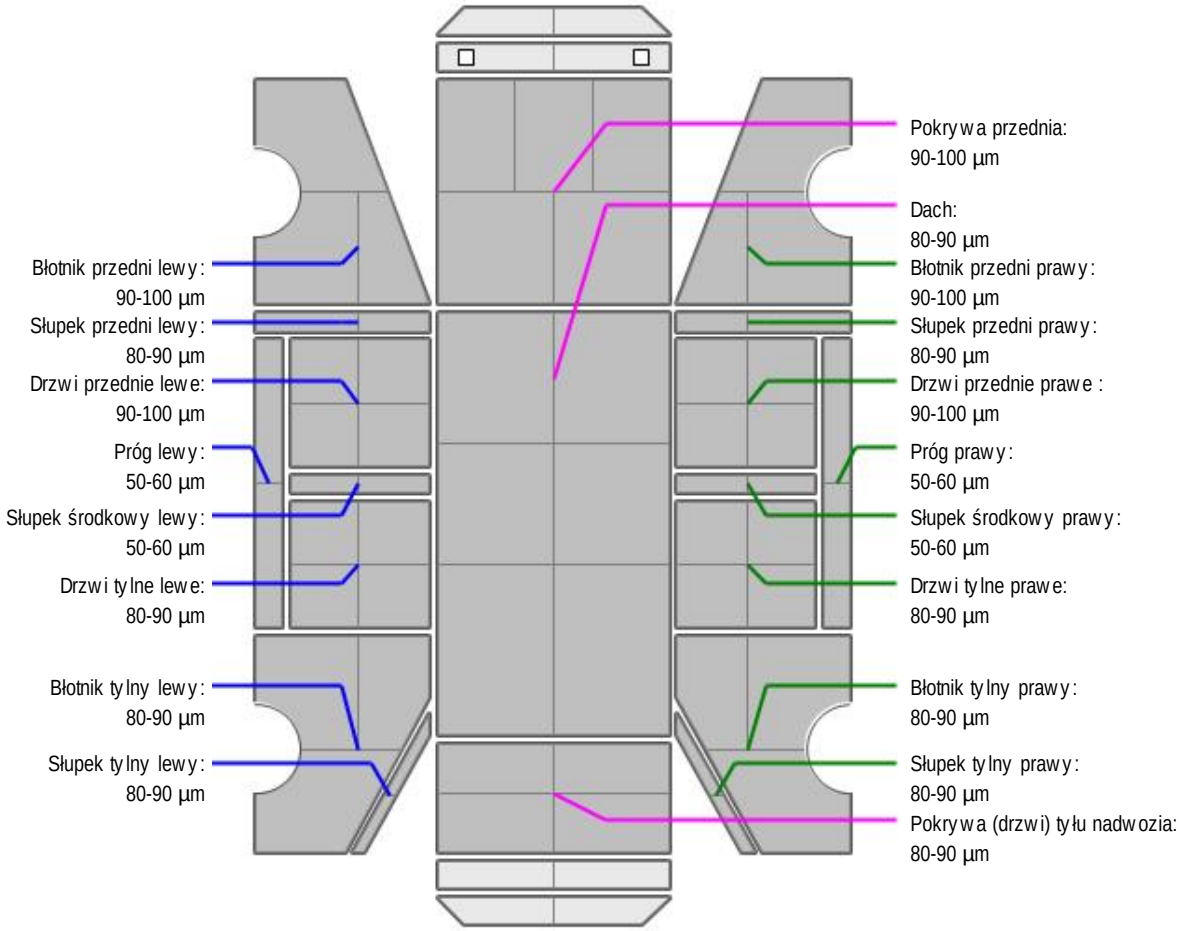
NADWOZIE – Opis powłoki lakierowej

III. Karoseria / nadwozie.
Grubość powłoki lakierowej rzędu 50 - 100 µm na wszystkich elementach karoserii (poszyć z materiałów metalowych) podlegających lakierowaniu.
