Raport techniczny pojazdu numer: 502/10/2026/KB z dnia: 27.10.2026

Zadanie: Określenie wartości rynkowej pojazdu

Rodzaj pojazdu: **Samochód terenowy**
Marka: **BMW**
Model pojazdu: **X2 2.0 Diesel MR`24 E6d U10**
Wersja: **xDrive20d M Sport**
VIN: **W B A 5 1 G N 0 5 0 5 1 2 5 2 3 9**
Nr rejestracyjny: **PZ6E172**
Nr Info-Ekspert: **003-06706**
Rok produkcji: **2024**

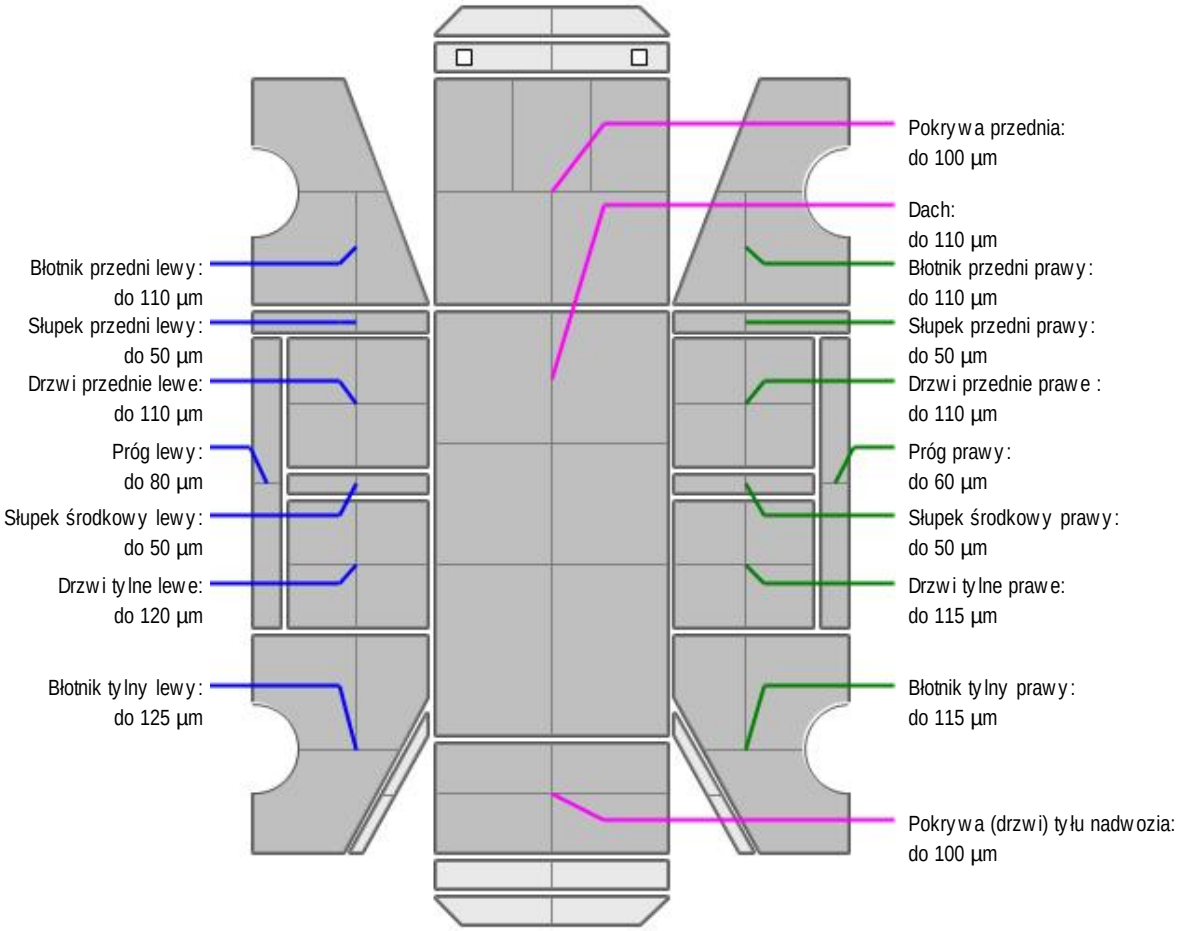
NADWOZIE – Opis powłoki lakierowej

III. Karoseria / nadwozie.
Grubość powłoki lakierowej do 125 µm na wszystkich elementach karoserii (poszyć z materiałów metalowych) podlegających lakierowaniu.
