Ekspertyza pojazdu

Zleceniodawca:	Vehis Finanse
Wykonawca:	Partner CRLS
Rzeczoznawca:	Łukasz Pszczółka / Mateusz Keler
Nr zlecenia:	**VHS00944/26**
Data:	9 październik 2026
Miejsce oględzin:	55-330 Miękinia, ul. Aukcyjna 1

Marka	Iveco
Model	Daily 35S18 Euro 6 2998ccm - 180KM 3,5t 19-
Numer rejestracyjny	SB542GY
Rok produkcji	2024
Numer VIN	ZCFCE35C3S5678713

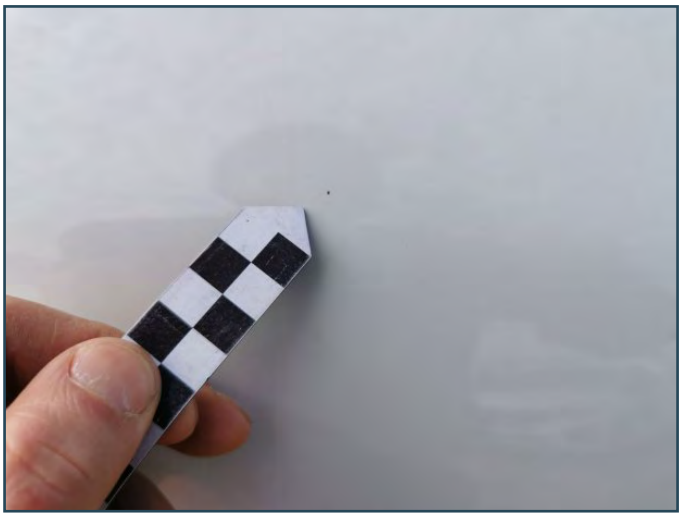
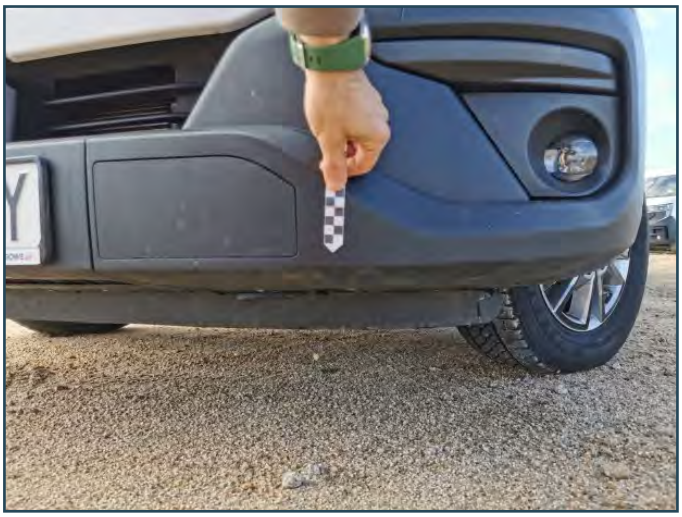
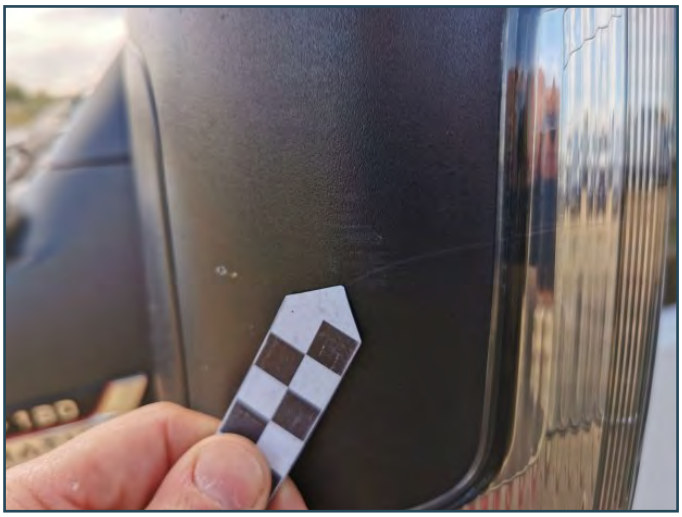
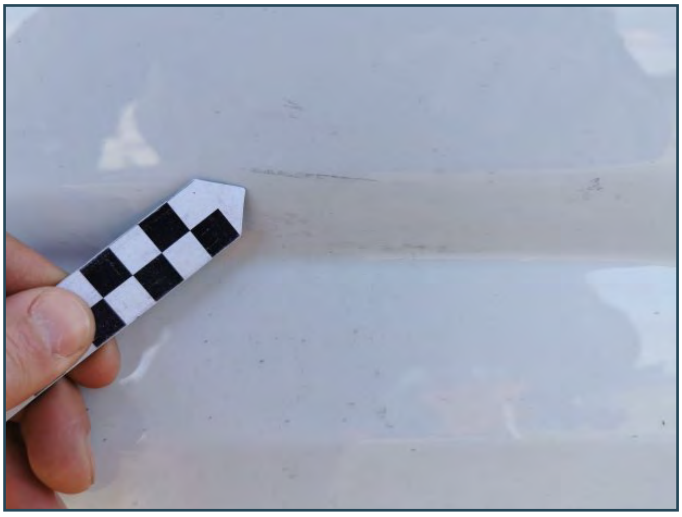
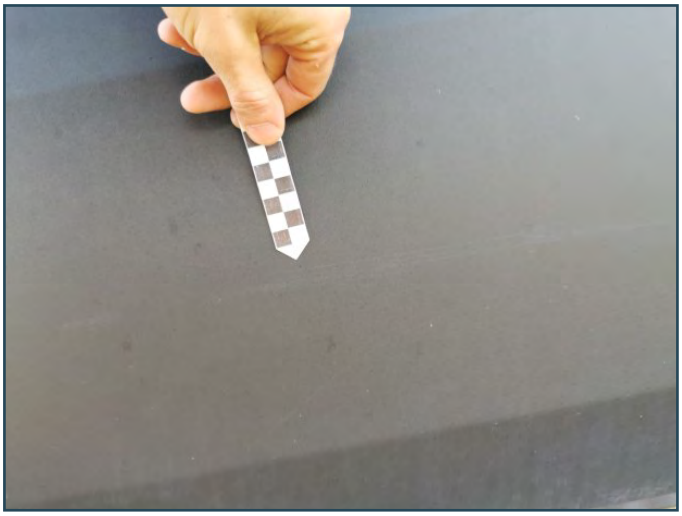
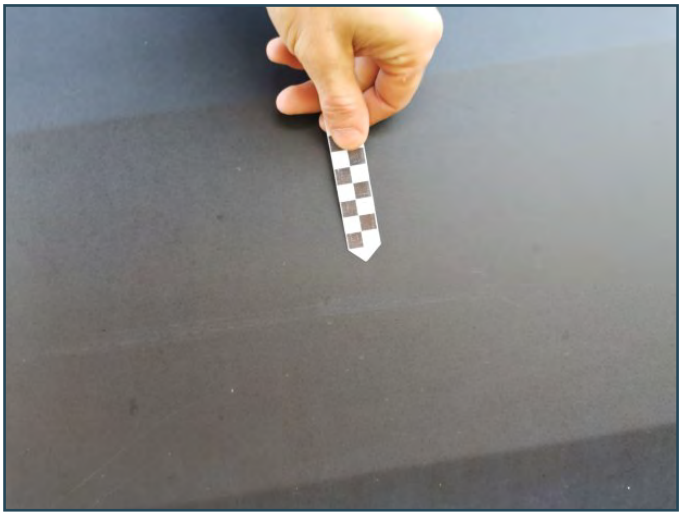
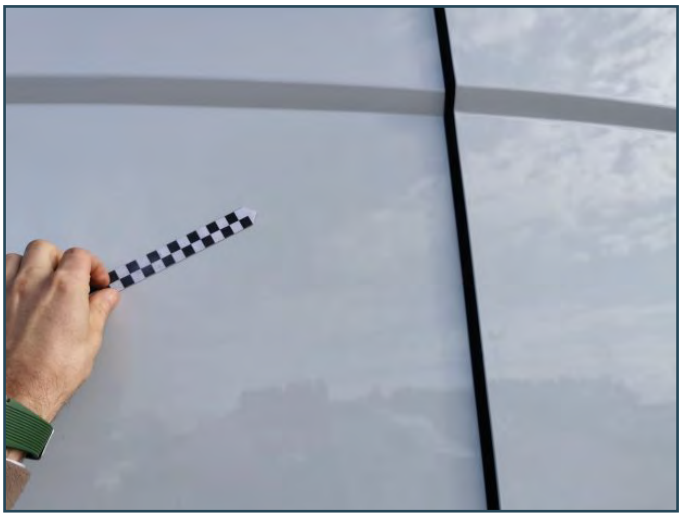
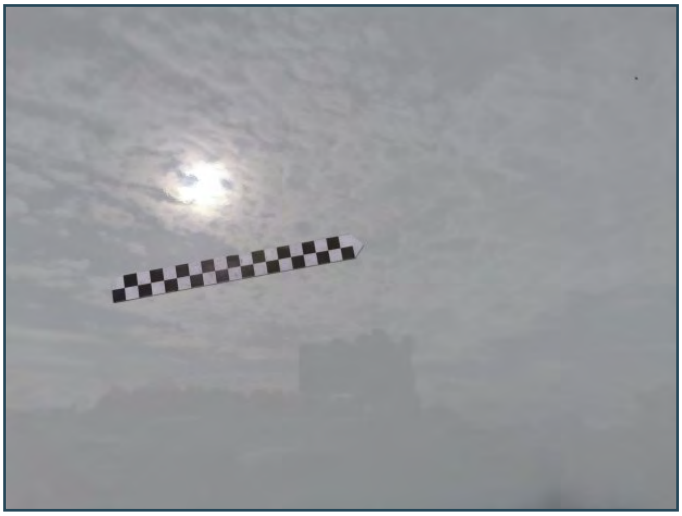
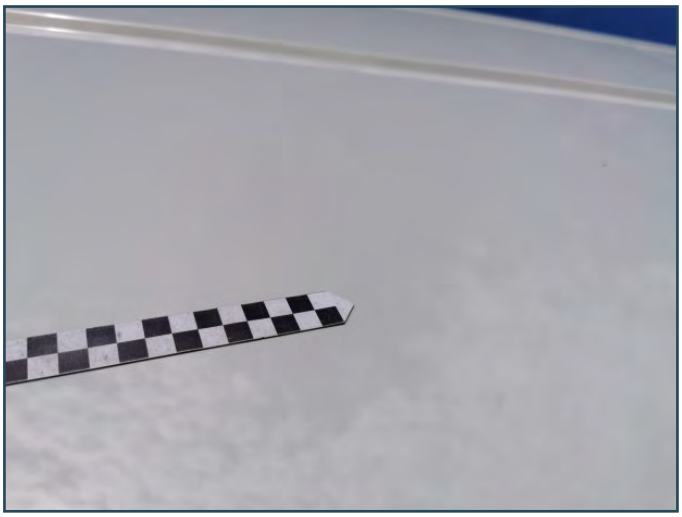
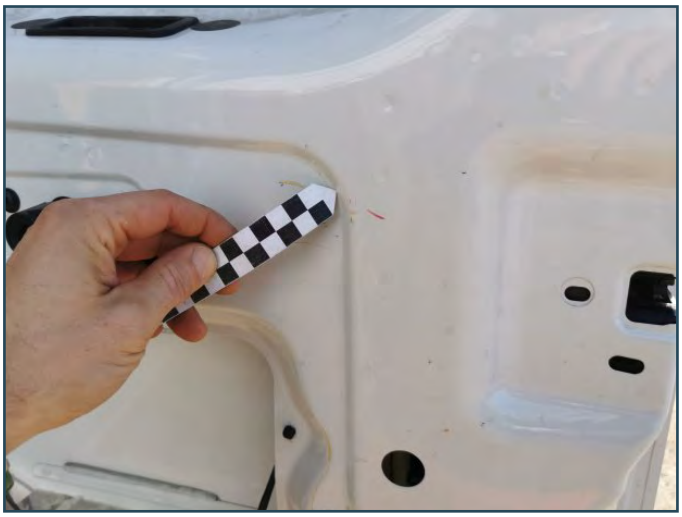
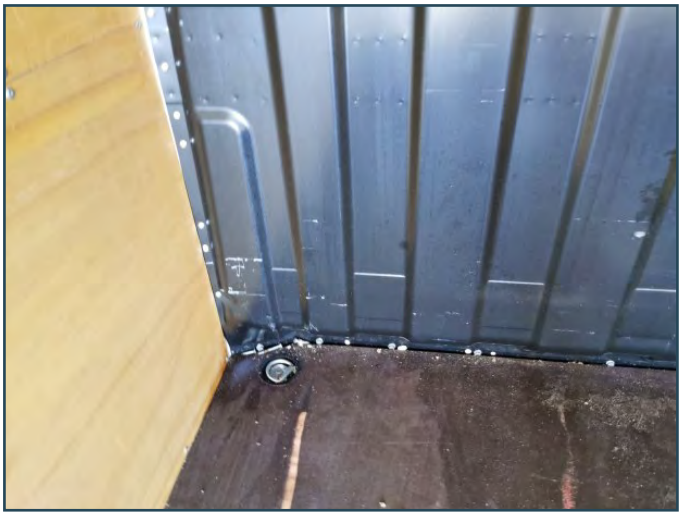
Zdjęcia uszkodzeń

Ogólny stan wizualny nadwozia pojazdu: Nadmierne zużycie

Nazwa elementu	Rodzaj uszkodzenia
Szyba czołowa	Odpryski
Pokrywa przednia	Odpryski lakieru
Zderzak przedni	Zarysowanie
Lusterko lewe	Zarysowanie
Drzwi przednie lewe	Zarysowanie
Drzwi/poszycie środkowe lewe	Zarysowanie,wgniecenie
Listwa łukowa błotnika tylnego lewego	Zarysowanie
Drzwi/poszycie tylne lewe	Wgniecenie
Drzwi tylne lewe	Zarysowanie,wgniecenie
Drzwi tylne prawe	Wgniecenie
Zderzak tylny	Zarysowanie
Lampa tylna prawa	Zarysowanie
Listwa drzwi tylnych lewych	Zarysowanie
Drzwi/poszycie tylne prawe	Zarysowanie
Kierunkowskaz lusterka prawy	Zarysowanie
Chlapacz koła przednieg prawego	Brak
Klamka drzwi przednich prawych	Zarysowanie

Komentarz do stanu utrzymania nadwozia i wnętrza:
Poszycie tylne lewe- pozostałosci reklamy,

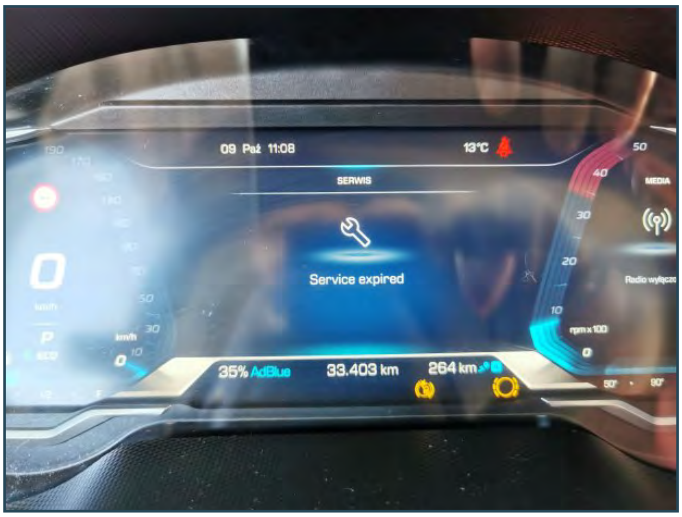
Błąd TPM,

09 Paź 11:08
13°C
SERWIS
Service expired
35% AdBlue
33.403 km
264 km
MEDIA

09 Paź 11:08
13°C
Błąd
TPM
35% AdBlue
33.403 km
264 km
MEDIA
