Nr zlecenia DEKRA: PEK(ZSP)/PEK(ZSP)/68420/26/07/23
Nr zlecenia/szkody: PZ3U057(36/0343/23)7/11106/23
Data zlecenia: 23-07-2026

Dane pojazdu

Opis stanu technicznego

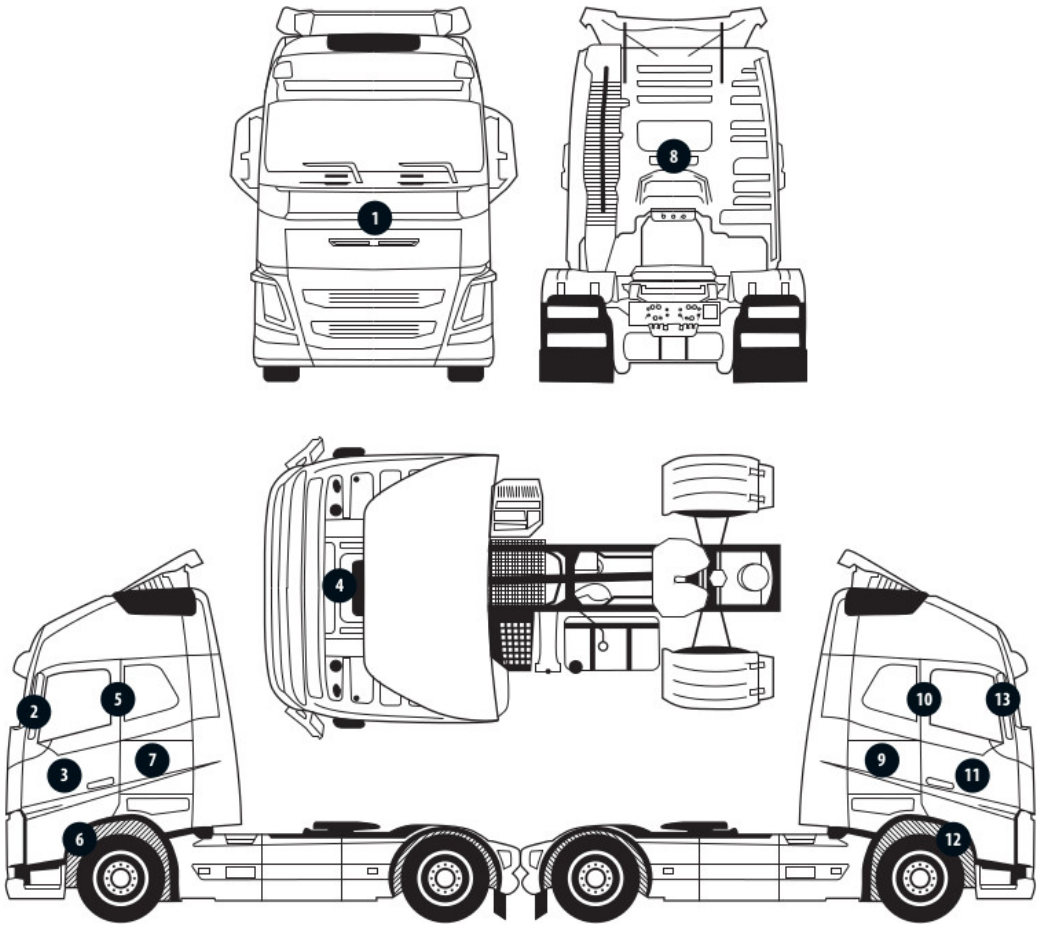
Pomiar grubości powłoki lakierowej poj.

Nr punktu kontroli	Kontrolowany element	Zmierzony przedział grubości powłoki lakierowej [µm]
1	Ściana przednia	do 150
2	Słupek przedni lewy	do 150
3	Drzwi lewe	do 150
5	Słupek środkowy lewy	do 150
6	Próg lewy	do 150
7	Ściana boczna lewa	do 150
8	Ściana tylna	do 150
9	Ściana boczna prawa	do 150
10	Słupek środkowy prawy	do 150
11	Drzwi prawe	do 150
12	Próg prawy	do 150
13	Słupek przedni prawy	do 150
