Nr zlecenia DEKRA: BZWBL(ECR)/CEN/32210/23/05/12
Nr zlecenia/szkody: NP9/00623/2019, Weronika Siodła
Data zlecenia: 12-05-2023

Dane pojazdu

Grupa obiektów (Eurotax)	dostawcze do 3,5t
Kod EC (Eurotax)	0119263
Producent	CITROEN
Model	Jumper 35 BlueHDi Euro 6 1997ccm - 163KM 3,5t 16-19
Typ/wersja	Jumper 35+ BlueHDi L4H3
Rodzaj nadwozia	FPO
Masa własna [kg]	2090
Dopuszczalna masa całkowita [kg]	3500
Rozstaw osi 1/2	4035
Liczba drzwi/liczba miejsc	4/3
Rodzaj silnika	z zapłonem samoczynnym
Układ oczyszczana spalin	SCE
Pojemność silnika [ccm]	1997
Moc silnika [KM/kW]	163/120
Skrzynia biegów	manualna
Nr rejestracyjny	WZ2692X
VIN	VF7YD3MFC12F42939
Data 1. rejestracji	03-10-2017
Data nast. bad. techn.	17-12-2021
Rok produkcji	2017 (rok produkcji został zweryfikowany z zewnętrzną bazą danych)
Stan licznika [km]	310 585 (odczytany)
Kolor nadwozia/rodzaj powłoki	biały/UNI
Data oględzin	2023-05-22

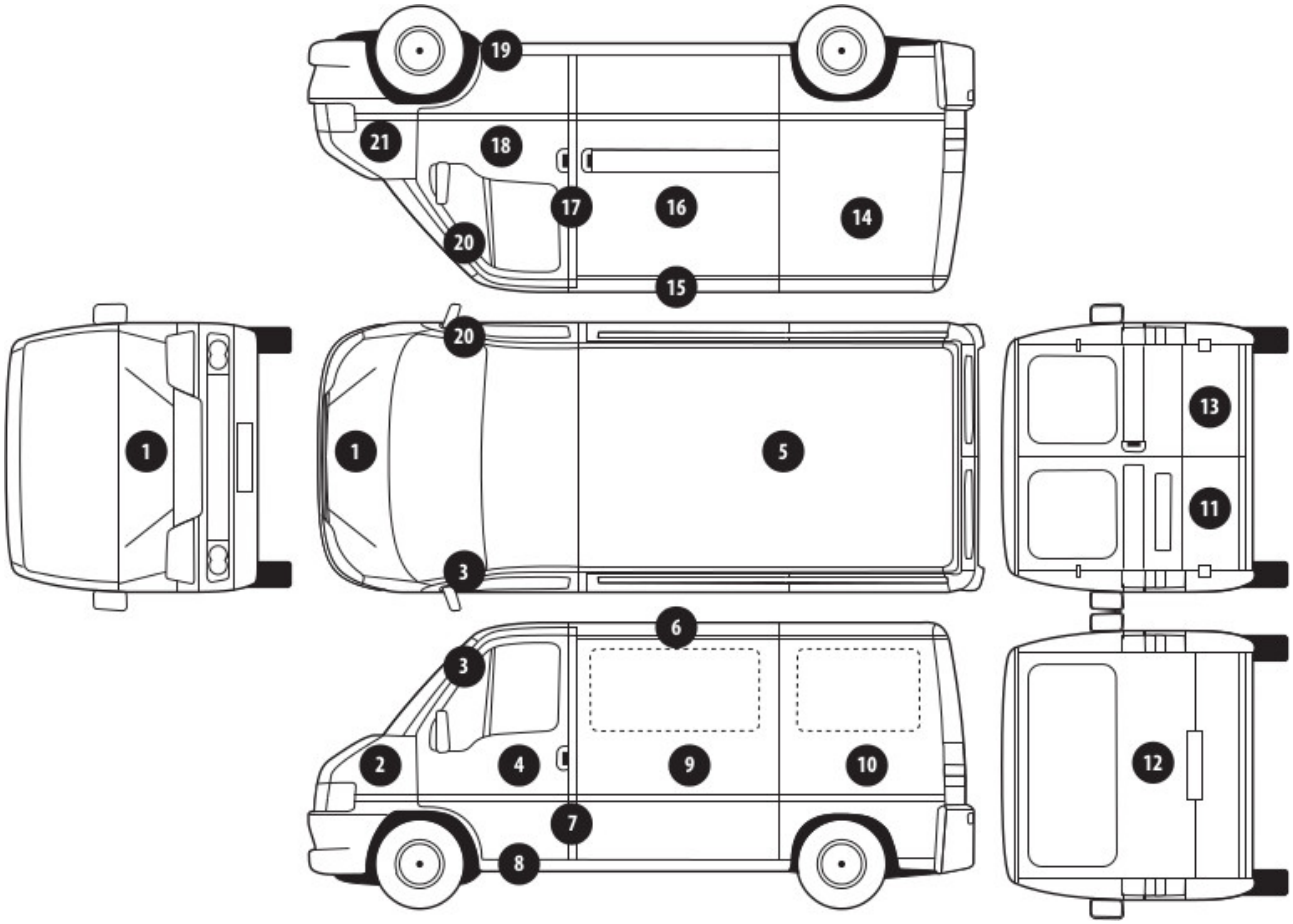
Pomiar grubości powłoki lakierowej poj.

Nr punktu kontroli	Kontrolowany element	Zmierzony przedział grubości powłoki lakierowej [µm]
1	Pokrywa przednia	do 150
2	Błotnik przedni lewy	do 150
3	Słupek przedni lewy	do 150
4	Drzwi przednie lewe	do 150
5	Dach	do 150
7	Słupek środkowy lewy	do 150
8	Próg lewy	do 150
10	Ściana boczna lewa	powyżej 2000
12	Pokrywa/klapa tylna	do 150
14	Ściana boczna prawa	150 - 1000
16	Drzwi boczne prawe	do 150
17	Słupek środkowy prawy	do 150
18	Drzwi przednie prawe	do 150
19	Próg prawy	do 150
20	Słupek przedni prawy	do 150
21	Błotnik przedni prawy	do 150
