Nr zlecenia DEKRA: MHC/WAW/16212/25/03/04
Nr zlecenia/szkody:
Data zlecenia: 04-03-2025

Ocena stanu technicznego pojazdu

Eurotax-Kod EC	Marka, model, typ pojazdu				Rodzaj nadwozia
0142413	FIAT, Doblo Cargo 1.6 MJ Euro 6 1598ccm - 105KM 2,1/2,5t 19-22, D...				FUR
Rodzaj silnika	Pojemność [ccm]	Moc [KM/kW]	Skrzynia biegów	Stan licznika [km] (odczytany)	Ilość drzwi/miejsc
z zapłonem samoczynnym	1598	105/77	manualna	161 086	4/2
Nr rej. pojazdu	Nr nadwozia (VIN)		Data 1-rej./rok prod.	Następne bad. tech.	Lakier
WE4M296	ZFA26300006V12131		12-10-2021/2021	11-10-2025	biały/UNI

Data oględzin: 10-03-2025

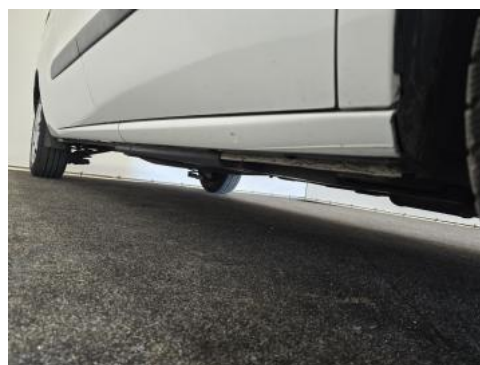
Fot. 4
Próg prawy (widok od przodu)

Poz.	Nazwa części	Rodzaj lakierowania	Opis uszkodzenia	NS [%]
1	Próg, część przednia L	III
