OPINIA O WARTOŚCI

Nr opinii: LL-i-253930-2024

Przedmiot opinii: Lada recepcyjna TERA TRA17

Suwałki, 25 sierpnia 2026 roku

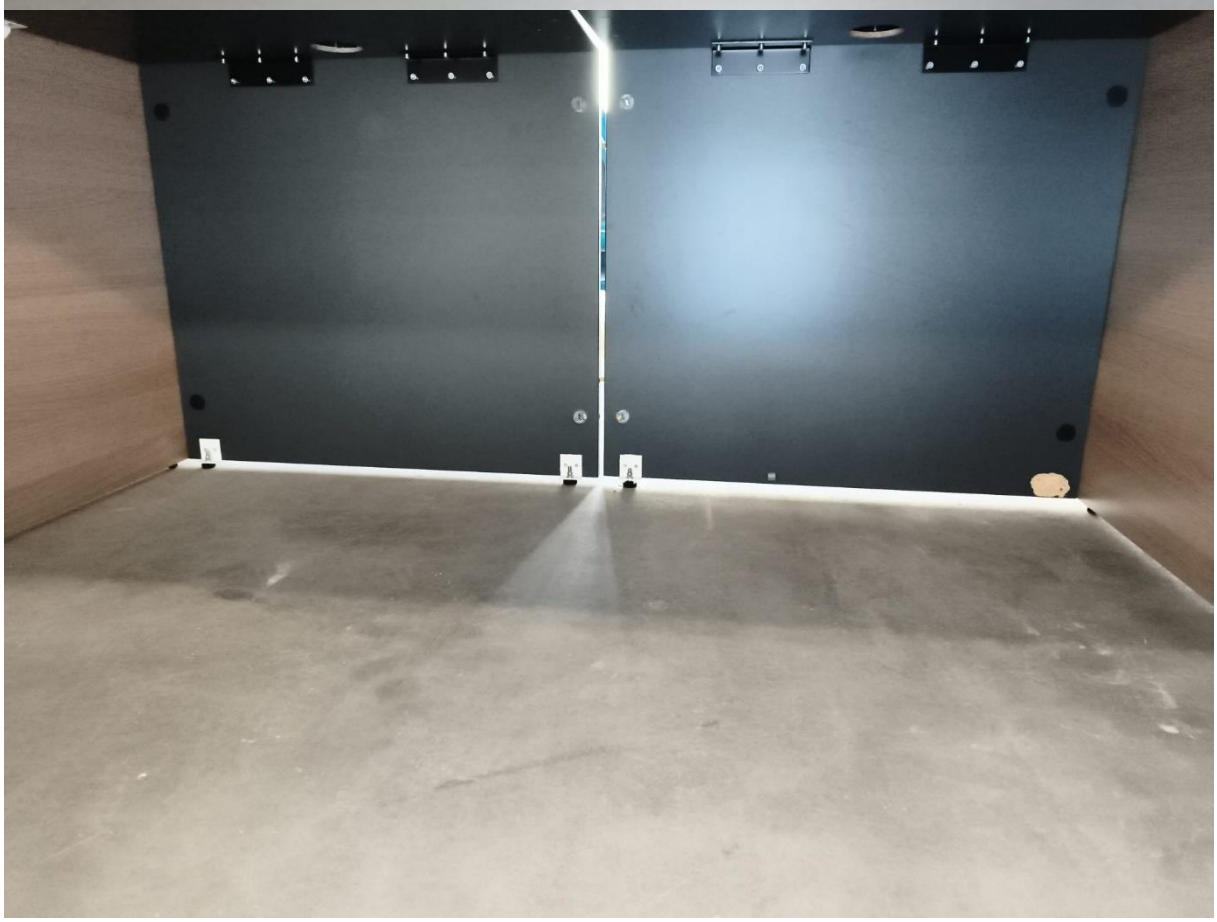
Załącznik nr 1: Dokumentacja zdjęciowa

Przedstawiona do oględzin lada recepcyjna została zakupiona jako nowa w sierpniu 2024 roku. Jest ona w wizualnie złym stanie technicznym, na obudowach zewnętrznych i poszyciu widoczne są zarysowania, odpryski poszycia, pęknięcia i zabrudzenia. Jedna stopka jest wyrwana. Płyta meblowa uszkodzona w miejscu montażu stopki. Szyba w nadstawce jest pęknięta. Brak metalowej nogi podporowej do blatu. Lada podczas oględzin była rozmontowana. Brak wszystkich elementów montażowych kołków łączeniowych, wkrętów, stopki i akcesoriów meblowych. Nadstawka na stelażu metalowym zdemontowana. Nie sprawdzano działania oświetlenia zamontowanego w nadstawce. Brak jest informacji na temat intensywności wykorzystania lady recepcyjnej w okresie minionym, a także przeprowadzanych napraw i czynności obsługowych. Brak informacji na temat gwarancji producenta. Brak opakowania. Nie odnaleziono numerów seryjnych i tabliczki identyfikacyjnej.
