## P o g l ą d o w y   R a p o r t   S t a n u   T e c h n i c z n e g o

Zadanie: Ocena stanu technicznego i określenie wartości rynkowej pojazdu

| DANE IDENTYFIKACYJNE POJAZDU | | Dane: [O] VI-2025 | |
|---|---|---|---|
| Rodzaj pojazdu: | <b>Samochód osobowy</b> | VIN: | <b>WVWZZZAUZGP591961</b> |
| Model pojazdu: | <b>Golf VII Variant 1.6 TDI MR`12 E6</b> | Nr Info-Ekspert: | <b>040-07824</b> |

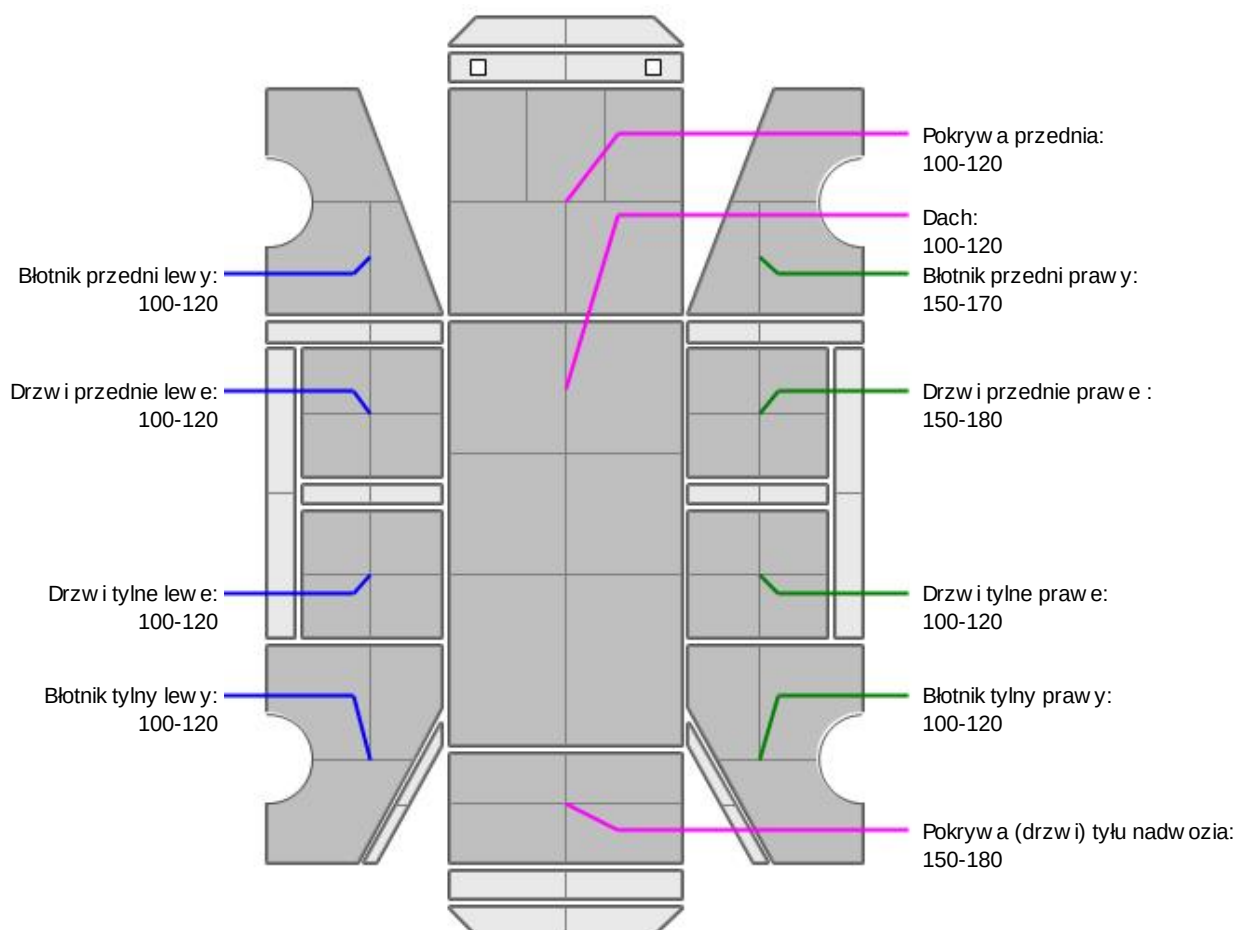
## NADWOZIE – Opis powłoki lakierowej

| L.p. | Nazwa elementu | L / P | Grubość powłoki [μm] | Opis |
| 1 | Pokrywa przednia | | 100-120 | |
