Nr zlecenia DEKRA: BMW(FS)/WAW/01747/25/01/09  
Nr zlecenia/szkody:  
Data zlecenia: 09-01-2025

## Ocena stanu technicznego pojazdu

| 0137636 | <b>BMW, X3 [G01] 17-21, X3 M Competition sport-aut</b> | | | | KOM |

**Data oględzin:** 04-03-2025

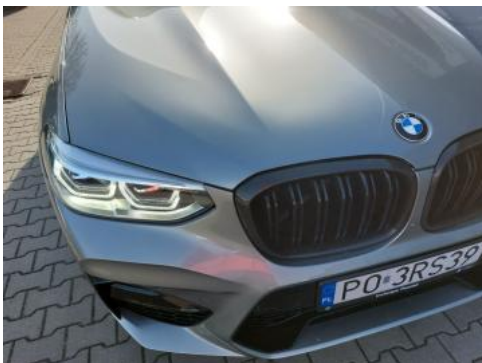
Fot. 37

Pokrywa komory silnika - zdjęcie pogładowe 1

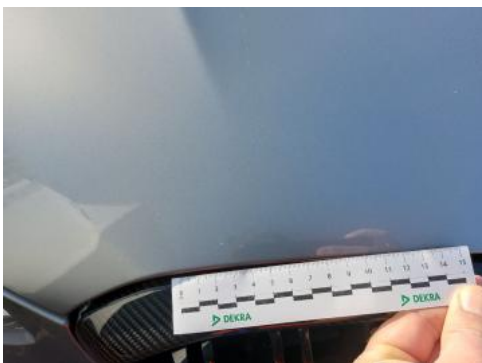
Fot. 39

Pokrywa komory silnika - Rysa/odprysk 2

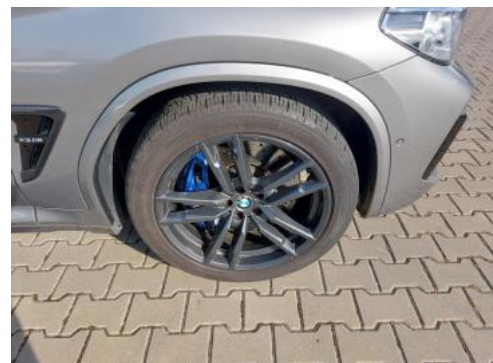
Fot. 40

Felga aluminiowa przednia P - zdjęcie pogładowe 1

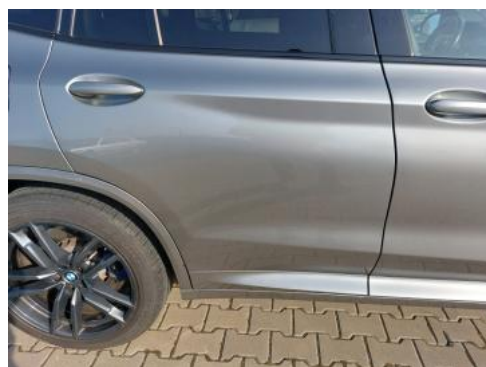
**Fot. 44**

Drzwi tylne P - zdjęcie poglądowe 1

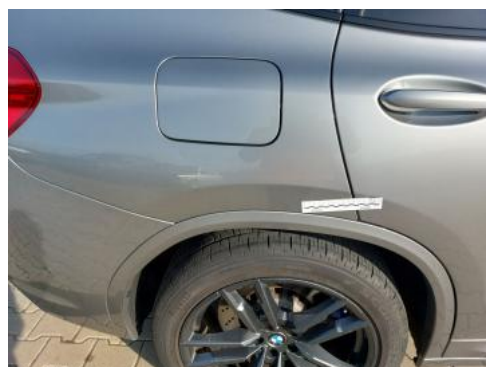
**Fot. 47**

Drzwi tylne P - Wgniecenie/odkształcenie 2

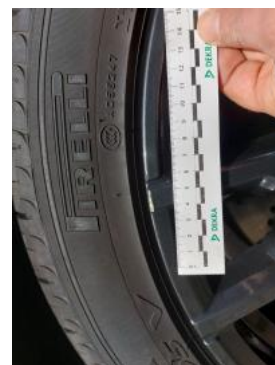
**Fot. 53**

Felga aluminiowa tylna P - zdjęcie poglądowe 1

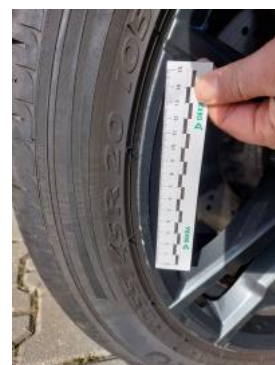
**Fot. 55**

Felga aluminiowa tylna P - Rysa/odprysk 1

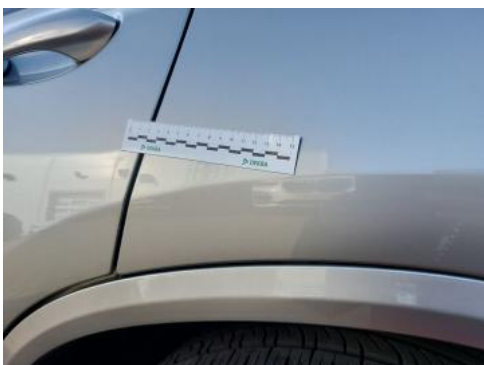
**Fot. 60**

Nadkole tylne P - Rysa/odprysk 2

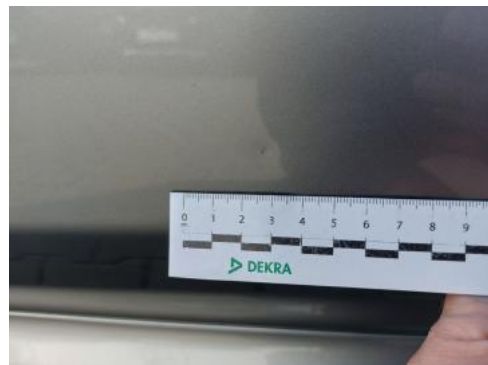
**Fot. 65**

Drzwi przed L - zdjęcie poglądowe 1

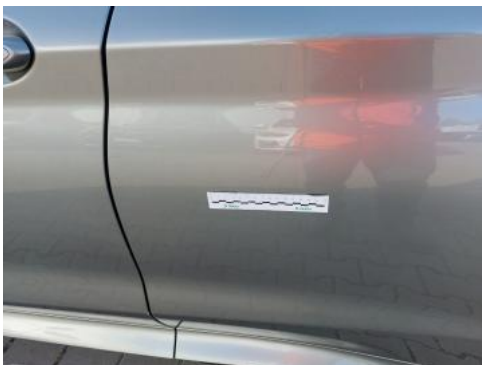
**Fot. 72**

Drzwi tylne L - zdjęcie poglądowe 1
