## Ocena stanu technicznego pojazdu

| 0139132 | BMW, X5 [G05] 18-23, X5 xDrive45e aut | | | | KOM |
| KN3504G | WBATA610609L23232 | | 30-03-2022/2022 | 30-03-2025 | niebieski/2-warstwowy metalik |

**Data oględzin:** 28-03-2025

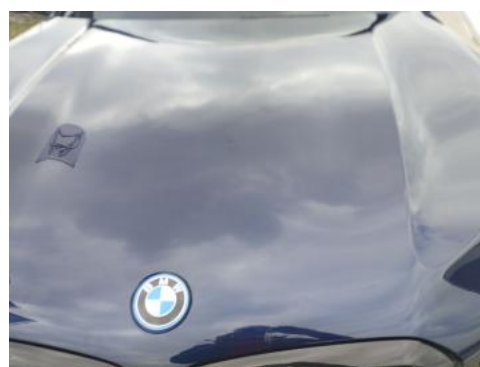
Fot. 40

Pokrywa komory silnika - zdjęcie poglądowe 1

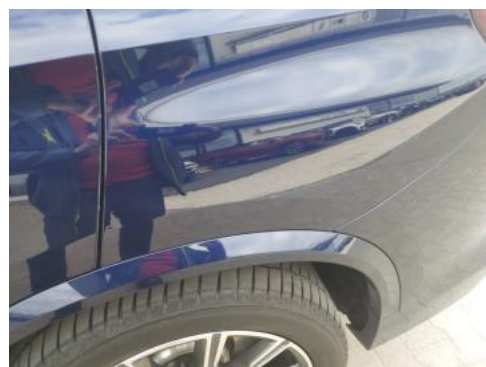
**Fot. 63**

Zderzak tylny cz P - Rysa/odprysk 2

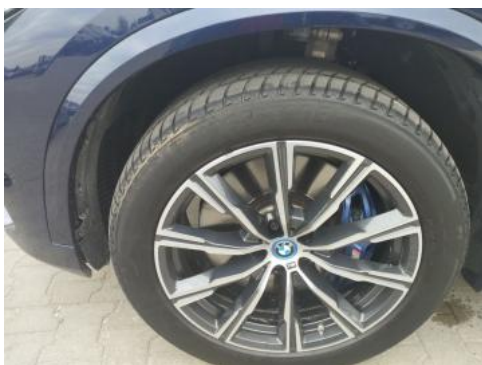
**Fot. 68**

Felga aluminiowa tylna L - Rysa/odprysk 2
